Rapport N° 72.225

Installation électriques à basse tension et à très basse tension (Livre 1 AR 8/9/2019) - Direction générale de l'énergie

- ♥ Lieu du contrôle: CHAUSSÉE DE THUIN 172 6150 ANDERLUES Belgique
- 1 Type de contrôle: Visite de contrôle vente ancienne installation (Livre 1 8.4.2)

CONCLUSION: NON CONFORME

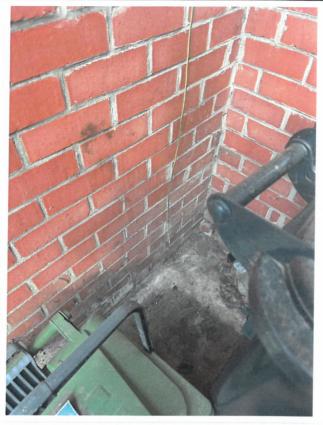
Terre commune vers boite de dispersion

Infracti	ions	
Catégorie	Libellé	Paragraphe
B. Prise de	terre	
	Réaliser une prise de terre conforme aux prescriptions.	L1 : 4.2.3.; 5.4.2.; 5.4.3.
D. Différe	ntiel	
	Prévoir un interrupteur différentiel général, muni d'un dispositif de plombage, à l'origine de l'installation.	L1: 4.2.4.3.
	Prévoir un interrupteur différentiel général d'une intensité nominale (In) de 40A minimum et de sensibilité de 300 mA maximum.	L1: 4.2.4.3.; 5.3.5.1.
	Prévoir un interrupteur différentiel distinct d'une sensibilité de 30 mA pour la (les) salle(s) de bain.	L1: 4.2.4.3.

La résistance de dispersion de la prise de terre ne peut pas être mesurée. Celle-ci doit de préférence être inférieure à 30 Ohms.	RDE23
Il est recommandé de prévoir des liaisons équipotentielles pour les installations de gaz et d'eau.	RDE27
L'ensemble de l'installation électrique n'est pas conforme aux exigences du Livre 1. Une révision complète de l'installation est requise. Une fois les travaux de modification sont terminés, un nouveau contrôle est requis.	RDE29
Une inspection de suivi peut révéler d'autres infractions aux horaires.	RDE 12.1

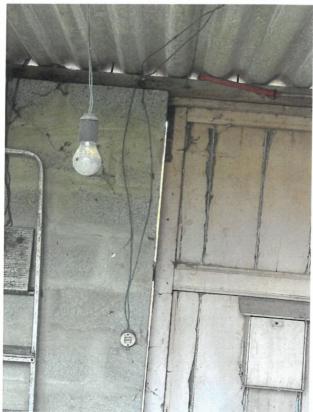
Vu d'ensemble des fil VOB a mettre sous gaine ou goulotte adéquate

H. Code c	ouleurs et canalisations	
	Protéger mécaniquement le(s) câble(s) non armé(s) aux endroits exposés aux dégradations, coups, chocs (traversée des murs, plafonds, etc.)	L1: 5.2.1.5.; 5.2.9.5.
	Placer sous tubes ou goulottes adéquats les conducteurs de type VOB.	L1: 5.2.9.3.; L3: 5.2.10.4.

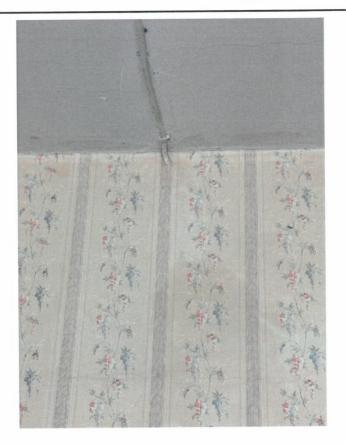
Le mode de pose et/ou câbles interdits.

Exemple de câble non autorise en pose encastrés

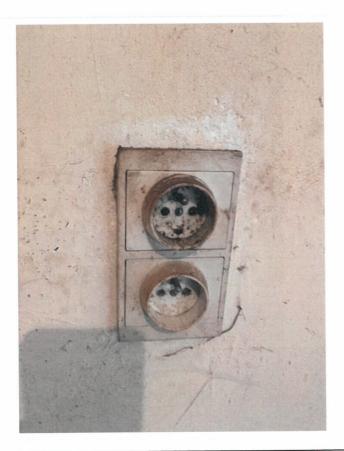
Exemple de prise a reconditionner

Interrupteur, prise de courant ou boîte de dérivation à reconditionner et/ou refixer.
